Wenn der Funke plötzlich überspringt

Unfall an Syntheseanlage – elektrostatische Entladung als Zündursache ermittelt

Nachdruck aus Mitteilungsblatt ›Sichere Chemie‹ der BG Chemie, Ausgabe 5/2007

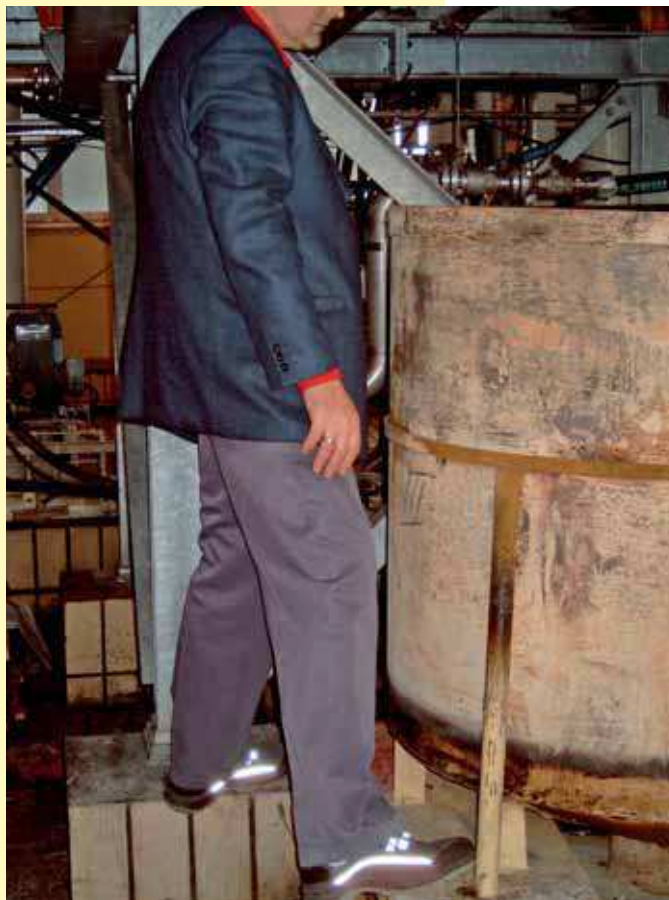
Bild1: Nachgestellt: So stand der Mitarbeiter beim Unfall

Beim Einfüllen des Schüttgutes in den Rollcontainer bildet sich unter dem Schlauchende ein Schüttkegel. Um die Kapazität des Rollcontainers besser auszunutzen, versuchte der Mitarbeiter, den Schüttkegel mit den Händen zu verteilen. Dazu stieg er auf die Stahlbaukonstruktion der Abfüllanlage, hielt sich mit der linken Hand an einem Stahlträger fest, beugte sich mit dem Körper über den Rollcontainer und ebnete mit der anderen Hand den Schüttkegel ein. Danach griff er zum Schlauch und bewegte ihn im Kreis, um einen erneuten Schüttkegel zu verhindern. Dabei kam es zu einer Stichflamme. Der Mitarbeiter erlitt Brandverletzungen im Gesicht und an den Armen.

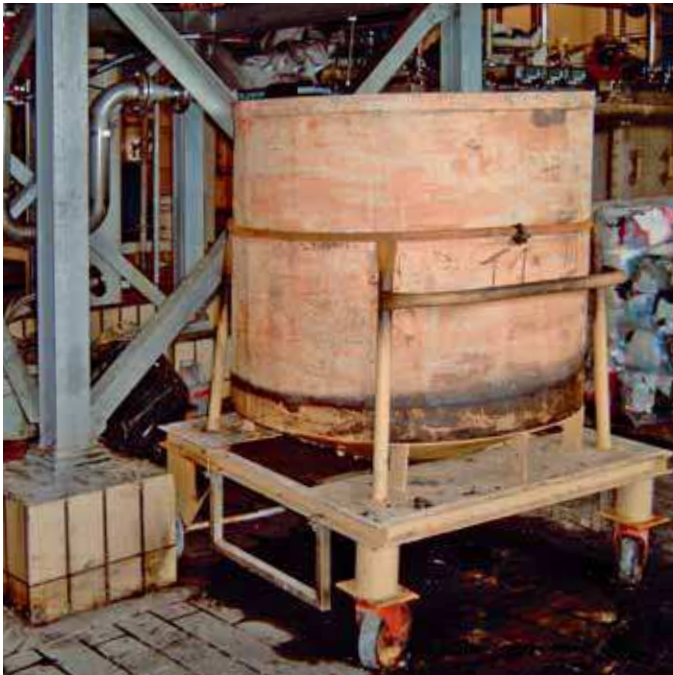
Bild 2: Alter Transportcontainer

lagerten Prozessstufen. Das restfeuchte, noch toluolhaltige, aber rieselfähige Produkt wird mit einem Schneckenförderer ausgetragen, wobei pro Ansatz etwa 150 Kilogramm Produkt durch einen etwa ein Meter langen Schlauch von 150 Millimetern Durchmesser befördert werden. Dieser endet über einem offenen Rollcontainer. Die Entleerung der Zentrifuge dauert einige Minuten und wird von einem Mitarbeiter kontrolliert.

Alle fest installierten Anlagenkomponenten und Rohrleitungen waren miteinander leitfähig verbunden und geerdet. Lediglich die Transportbehälter und die Schlauchleitung waren nicht in den Potentialausgleich einbezogen. Die Zentrifuge war zusätzlich mit Stickstoff inertisiert. Alle wesentlichen Prozessparameter der Produktion laufen in der Messwarte zusammen.

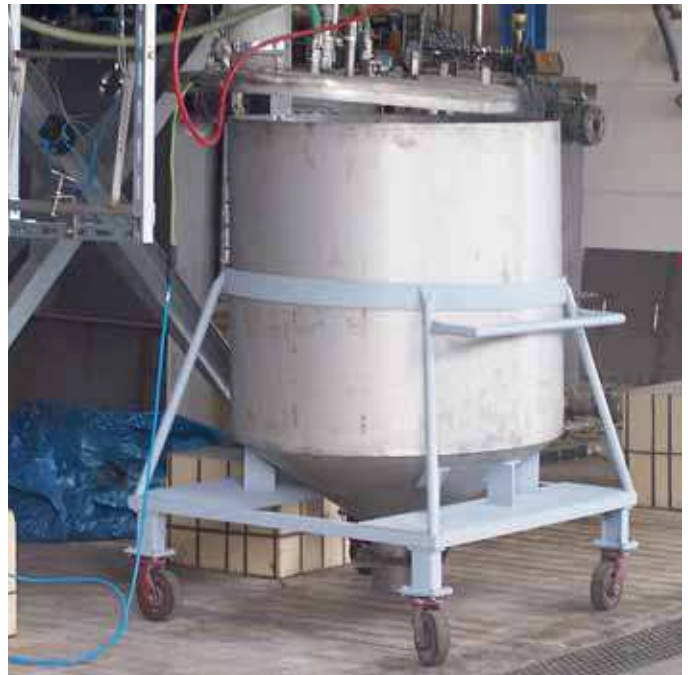
Bild 3: Neuer Transportcontainer

Das Unternehmen setzt heute geschlossene Rollcontainer ein, um das Freiwerden von Toluoldämpfen beim Austrag zu verhindern. Der ableitfähige Austragsschlauch und der Rollcontainer sind in die Inertisierung einbezogen. Die Verbindung von Zentrifugenauslauf, Schlauch und Rollcontainer mit dem Erdpotential wird überwacht.
